Consideriamo ora un motore il cui blocco cambio è stato molto discusso a causa delle sue frequenti sfolate: il Sachs a sei marce, i cui problemi derivano dalla difficoltà di registrazione del preselettore. Nella foto sopra a sinistra mostriamo l'apertura del carter, nella foto qui sopra, il preselettore e i due alberi degli ingranaggi. Sotto la ruota dentellata del preselettore (sulla destra della foto) si vedono due cricchetti. La registrazione della corsa del preselettore si effettua seguendo questo procedimento: portate il preselettore in prima marcia spingendo la pedivella verso il basso e, tenendola premuta, allentate le vite a brugola di destra (visibile a fianco del cricchetto), che blocca il piccolo eccentrico sottostante. Introducete lo spessore fra l'eccentrico e il cricchetto e bloccate il primo quando si trova a 0,10 mm dal secondo. Ripetete le stesse operazioni per l'altro cricchetto selezionando però la sesta marcia. È importante controllare che l'albero del preselettore non abbia gioco verticale. Se necessario, spessorare con rondelle poste sotto il seeger visibile in fotografia. Il dado indicato dalla freccia ci consente di effettuare l'altra operazione, cioè la reg

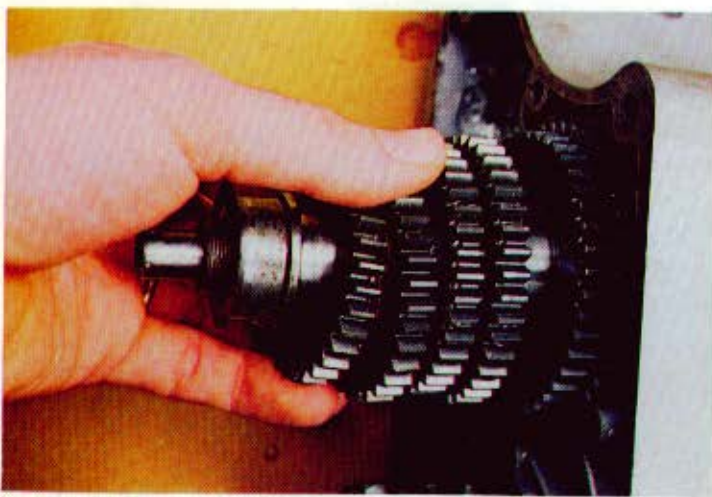
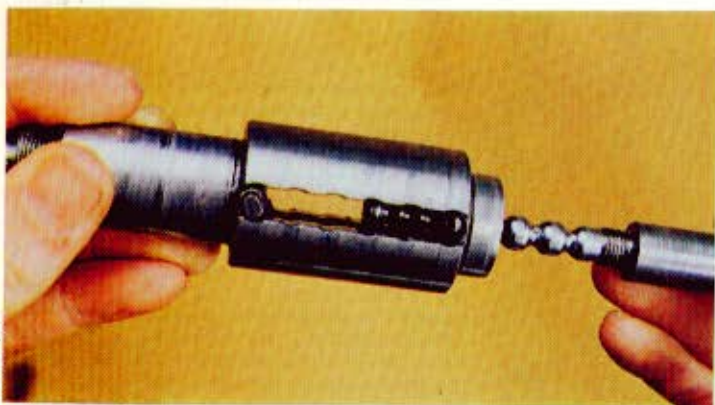
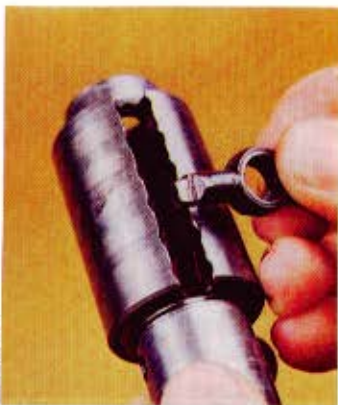
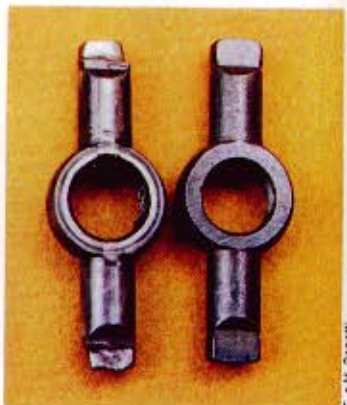
Vediamo ora come procedere alla sostituzione della crociera. Dopo aver estratto tutti gli ingranaggi dal secondario (foto in alto a sinistra), si sfilava l'albero dal cuscinetto (foto in alto a destra). Come abbiamo visto, all'interno dell'albero si trovano la crociera e l'asta di selezione su cui è avvitata la crociera stessa. Nella foto sopra a sinistra, l'estrazione dell'asta che si effettua svitandola dalla crociera: nella foto sono visibili la parte filettata e le scanalature che fungono da sedi per due piccoli dispositivi di bloccaggio della marcia (il loro funzionamento è analogo a quello dei perni presenti su altri tipi di cambio). L'asta è fornita di un apposito « invito » che consente l'inserimento tra questi due fermi. Per l'estrazione è possibile aiutarsi per mezzo di un cacciavite inserito dalla parte opposta del foro. I due dispositivi di fermo, pure soggetti a rotture, possono essere estratti agendo con una punta attraverso due fori laterali praticati sull'albero. Nella foto sopra al centro, l'estrazione della crociera che, come si vede, esce dall'intaglio dell'albero. Nella foto sopra a destra, due crociere, di cui quella di sinistra è usurata: una crociera in queste condizioni provocherà frequenti sfollate. Nella foto sotto, sono visibili le quattro rondelle di rasamento che spessorano l'albero secondario: è necessario disporle esattamente perché in caso contrario daranno anch'esse luogo a frequenti sfollate. Nella foto a fianco, l'ingranaggio dell'avviamento e il relativo perno di fine corsa.
